## Zrnitosť

Názov úlohy: I/66 Banská Bystrica - Slovenská Ľupča(R1),rekonštrukcia

Číslo úlohy: L02/026

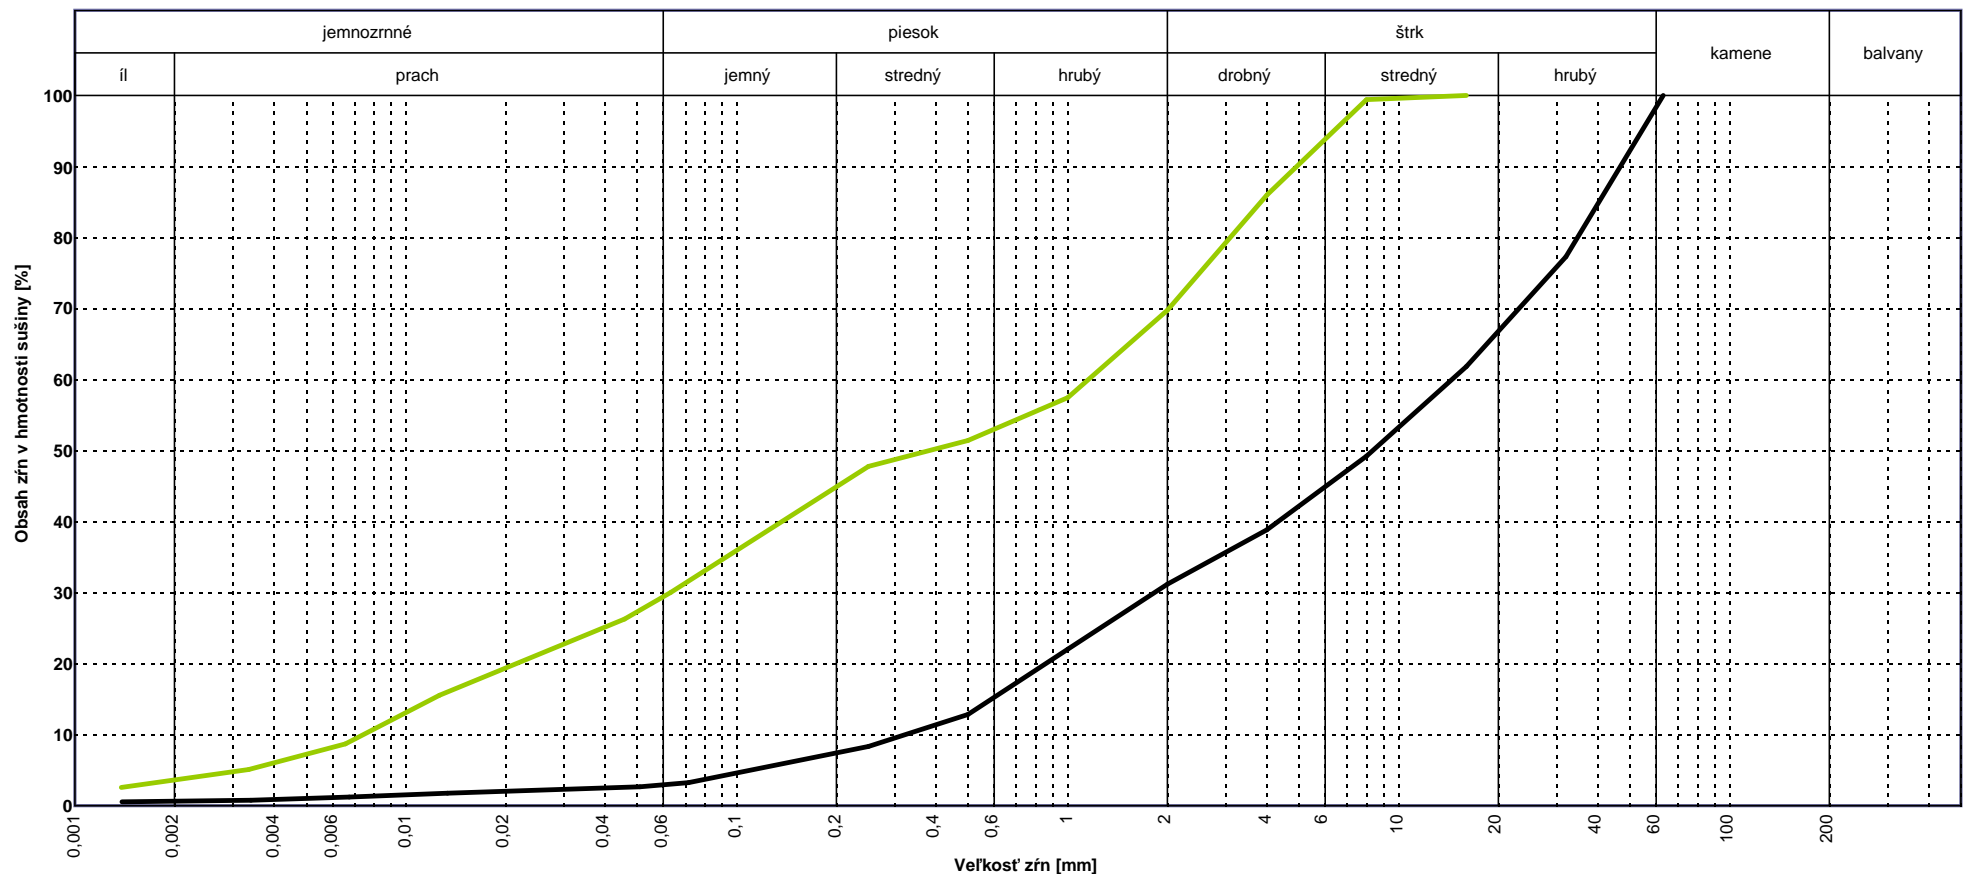
| Čiara | Vzorka | Sonda | Hĺbka [m] | | Zatriedenie zeminy podľa STN 72 1001 | | | | | | | | | Fil. koef. [m/s] | Obsah frakcie [%] | | | | | |
| | | | Od | Do | Názov zeminy | Symbol | C <sub>u</sub> | C <sub>c</sub> | w [%] | w <sub>L</sub> [%] | w <sub>p</sub> [%] | I <sub>p</sub> [%] | I <sub>c</sub> | | c | m | s | g | cb | b |
| — | 2287 | J-3 | 3,00 | 4,00 | štrk zle zrený | GP | 44,8 | 0,7 | 13,4 | | | | | | 0,6 | 2,3 | 28,3 | 67,2 | 1,6 | 0,0 |
| — | 2288 | J-3 | 11,40 | 11,60 | piesok siltovitý | SM | | | 6,6 | | | | | | 3,6 | 25,8 | 40,4 | 30,2 | 0,0 | 0,0 |
