Zodp.proj. Ing. Ján MALAST	Vypracoval Ing. Ján MALAST	Kreslil Katarína ŽIAČIKOVÁ	H.I.P. Ing. Ján MALAST
Okresný úrad: ILAVA		Obecný úrad: BOHUNICE	
Investor: SPRÁVA CIEST TSK, BRNIANSKA 3, 911 05 TRENČÍN			
STAVEBNÁ ÚDRŽBA MOSTNÝCH OBJEKTOV			
MOST V OBCI BOHUNICE M 3856			
1.1 DOKUMENTÁCIA PRE STAVEBNÚ ÚDRŽBU			
Názov: REZ A-A, REZ B-B- NAVRHOVANÝ STAV

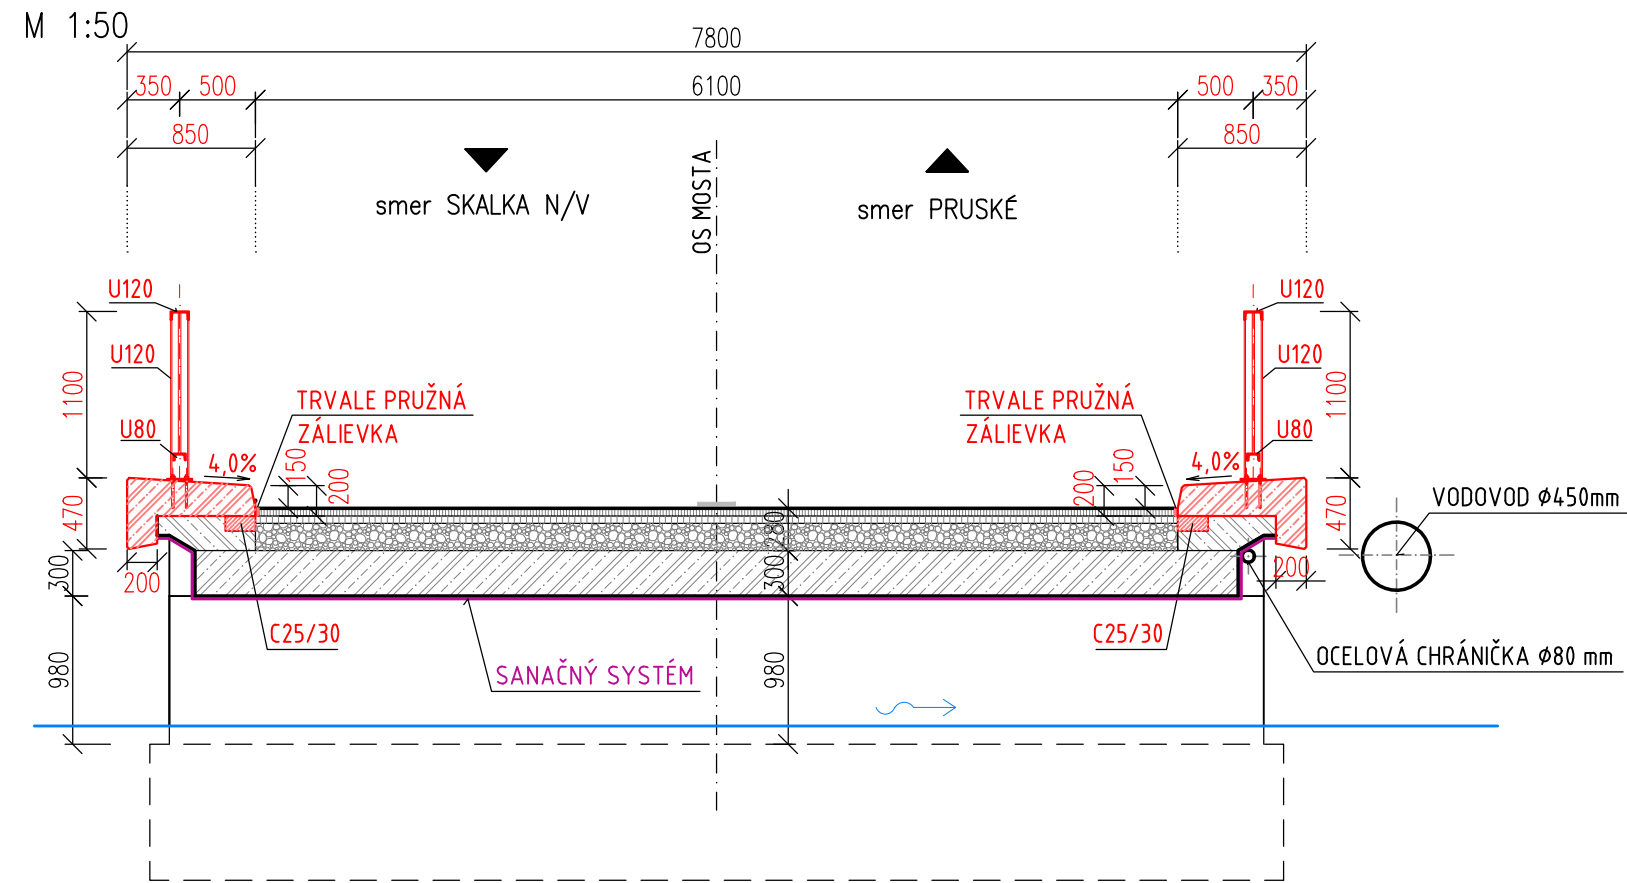
PRIEČNY REZ A-A

SPODNÚ STRANU MOSTOVKY, BOČNÉ STENY OPÔR AKO AJ ČELÁ RÍMS JE POTREBNÉ VYSPRAVIŤ SANAČNÝM SYSTÉMOM, KTORÝ POZOSTÁVA ZO SPOJOVACIEHO MOSTÍKA, NOVEJ SANAČNEJ BETÓNOVEJ VRSTVY A VRCHNÉHO OCHRANNÉHO NÁTERU.
 PLOCHA SANÁCIE SPODNEJ STRANY MOSTA: 27,0m².
 PLOCHA SANÁCIE STIEN OPORY: 13,0m².
 PLOCHA SANÁCIE ČELA RÍMS A KRÍDEL: 21,0m².
 PRED SAMOTNOU SANÁCIOU MOSTNEJ KONŠTRUKCIE JE POTREBNÉ BETÓNOVÉ PLOCHY OTRYSKAŤ VYSOKOTLAKOVÝM VODNÝM LÚČOM.

OČISTENÁ A VYSPRAVENÁ JESTVUJÚCA RÍMSA SA NABETÓNUJE.
 RÍMSA: C35/45-XC4, XD3, XF4 (SK)-CI 0,2 D_{max} 16-S3
 RÍMSA: OCHRANNÝ NÁTER ODOLNÝ VOČI CHLR
